# Rohrentfernung beim Schwärzerbaach (Einzugsgebiet Sauer)

Nach einer halbjährigen Planungsphase war es im Oktober 2015 endlich soweit. Dank der guten Zusammenarbeit mit der Gemeinde Rambrouch, der Administration de l'eau und der Administration de nature et forêt konnten zwei Rohre im Schwärzerbaach entfernt und durch Brücken ersetzt werden.

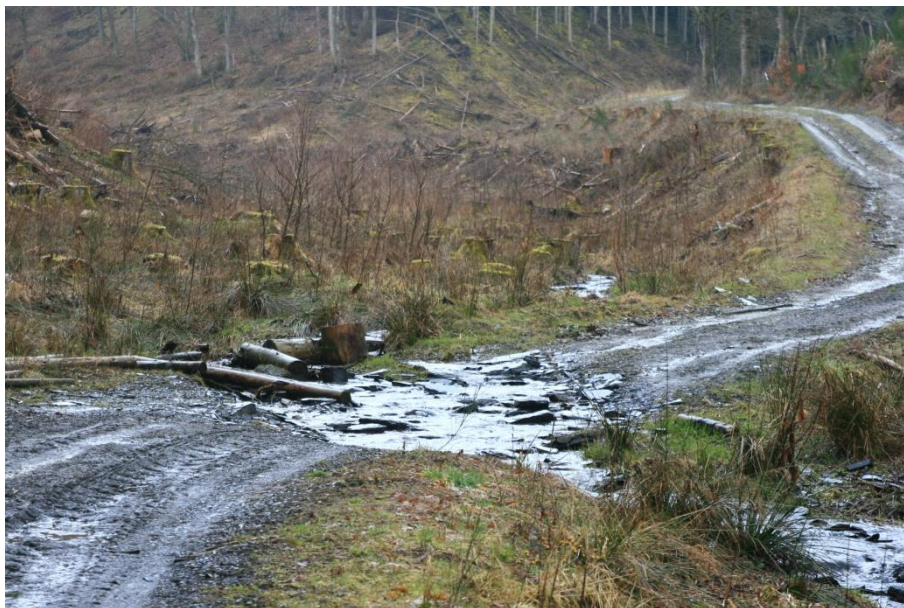
Das kleinere Rohr wurde im Zuge der Erneuerung der Forststraße „wiederentdeckt“. Es war im Laufe der Jahre von Geschiebe zu- und überdeckt worden, sodass an dieser Stelle eine Furt entstand.

**Bild 1: Ausgangssituation**

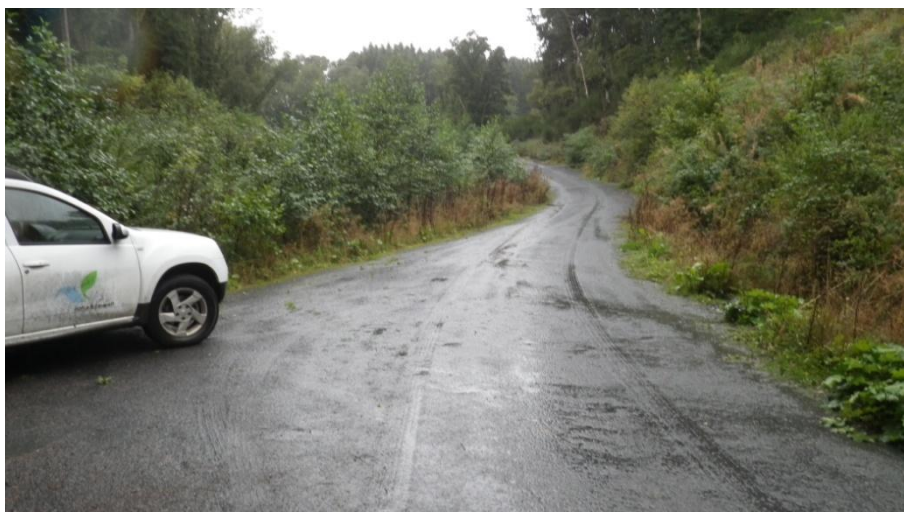
Nachdem die Brücke erst nach der Erneuerung der Forststraße gebaut werden sollte, gab es ein Zeit, in der der Bach wieder durch dieses Rohr floß.

**Bild 2: Situation nach der Forstwegeberneuerung und der Bachverlegung in das alte Rohr**

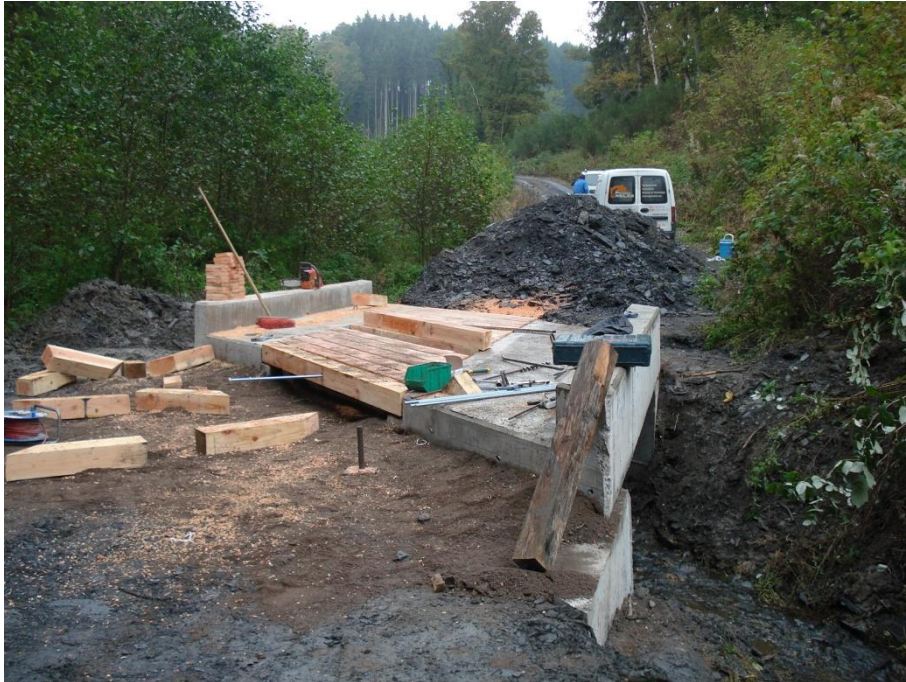
**Bild 3: Einbau der Brücke**

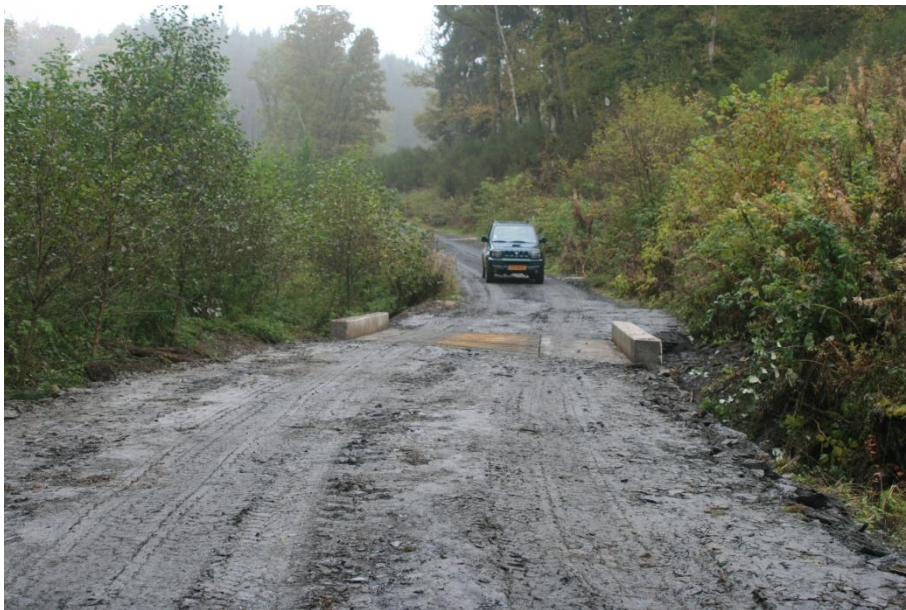
**Bild 4: Fertigstellung der Brücke**

Der Bach läuft nun wieder frei unter der Brücke durch und somit ist der Oberlauf des Baches für sämtliche Tierarten wieder zugänglich.

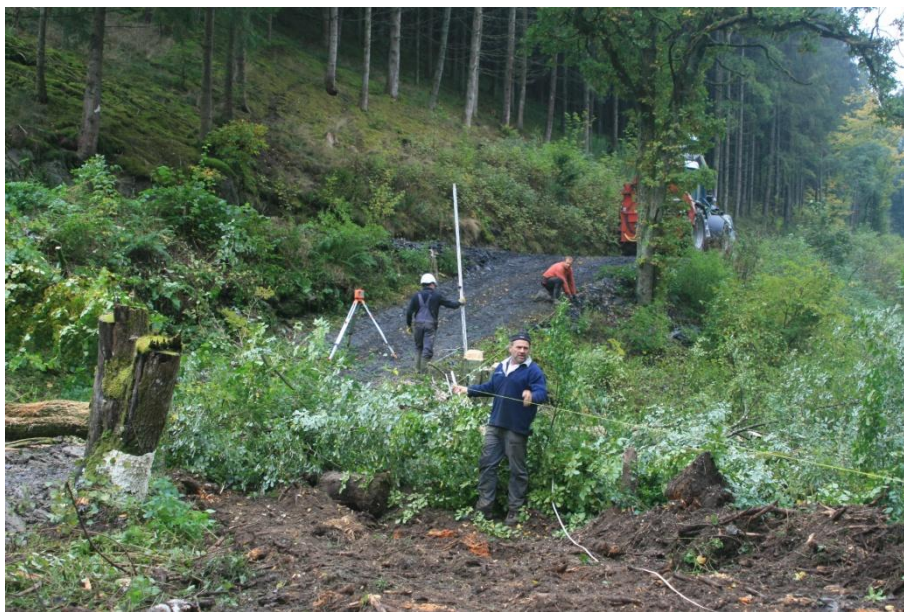
**Bild 5: Ausmessen der Baustelle**

Da dieser Weg im Bedarfsfall von großen Schleppern benutzt werden sollte, musste die Krümmung und die Neigung des Weges beachtet werden. Außerdem musste das Bachbett leicht verlegt werden, um optimal unter der Brücke durchlaufen zu können. Der Vorteil dieser Verlegung besteht auch darin, dass der Bach nun weiter weg vom Hauptforstweg verläuft und genügend Platz zur Verfügung hat.

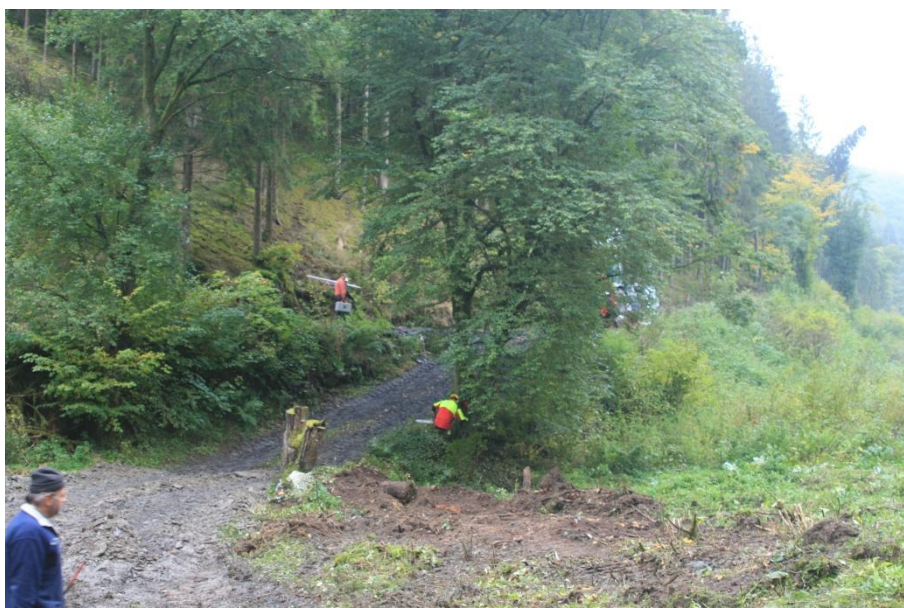
**Bild 6: Veränderungen am Weg**

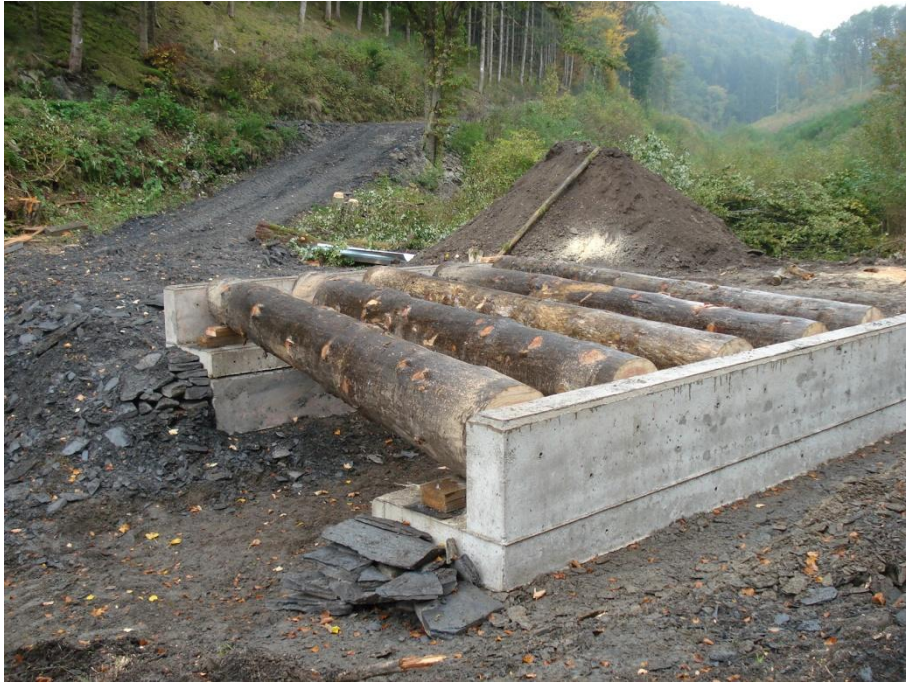
**Bild 7: Bau der Brücke während der Bach noch durch das Rohr fließt**

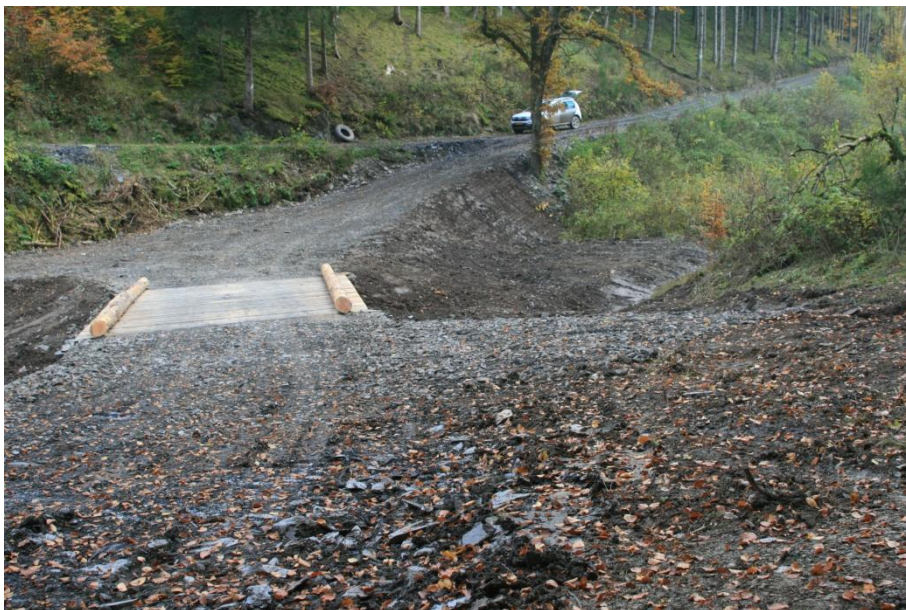
**Bild 8: Fertige Brücke**

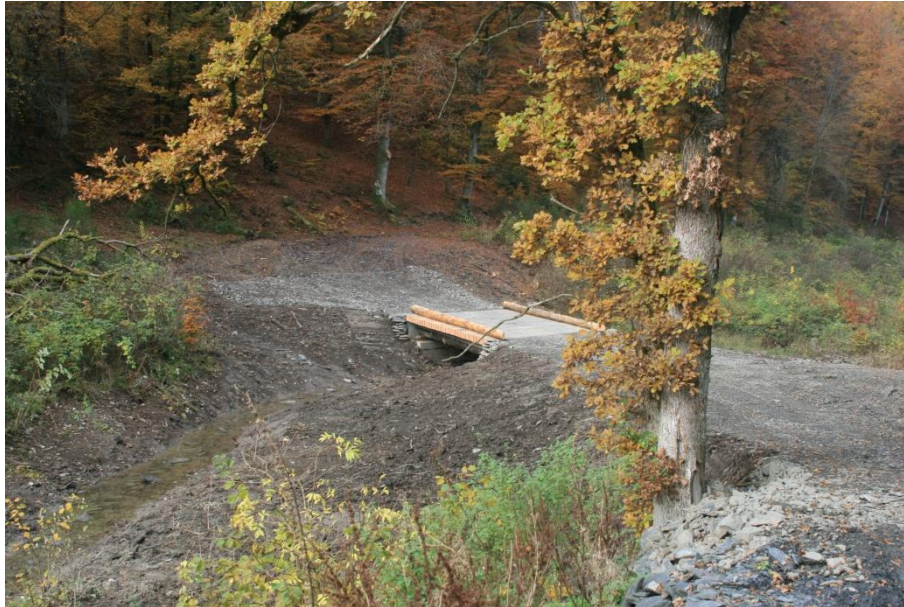
**Bild 9: Blick vom Hauptforstweg auf die fertige Brücke**
